**Quali le cause delle criticità idrauliche
nel bacino del
Cellina-Meduna-Livenza**

Luigi D'Alpaos

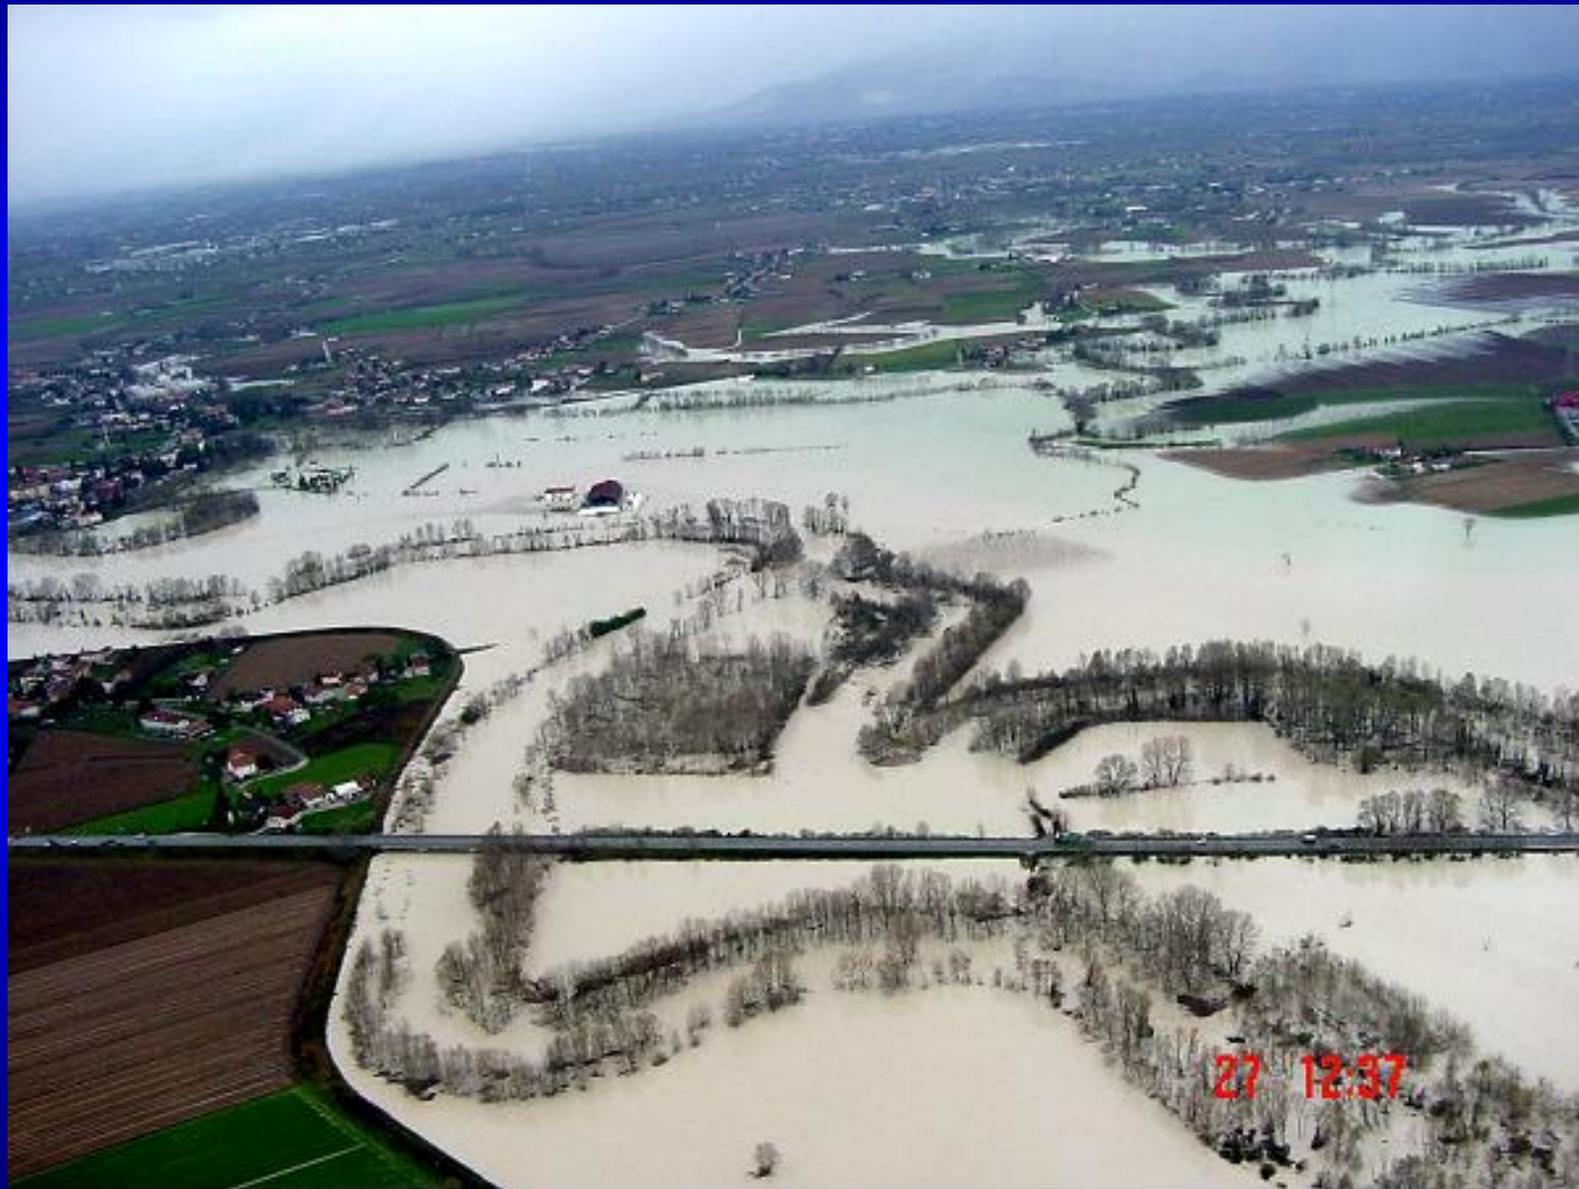
Meduna a Visinale - Ore 12.00 del 27 novembre 2002

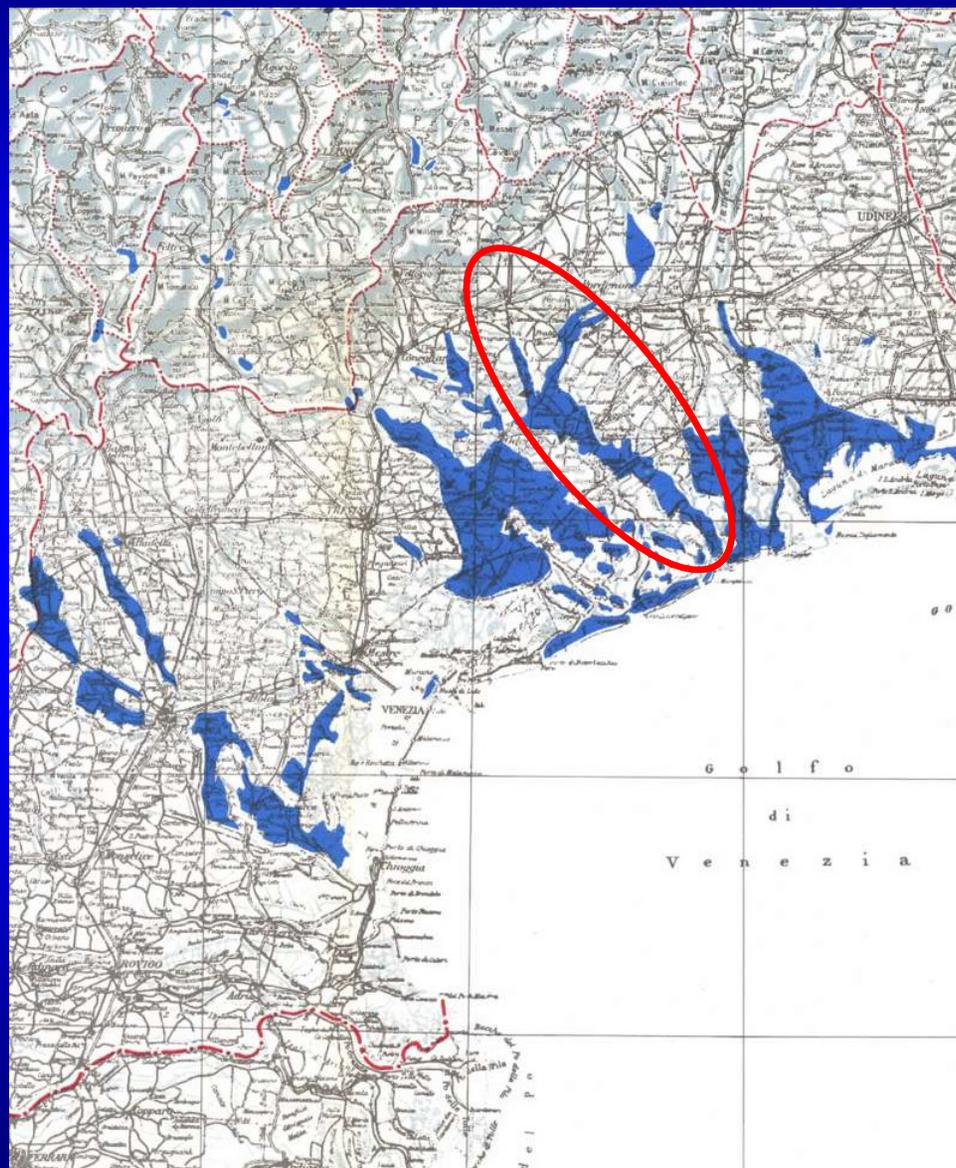
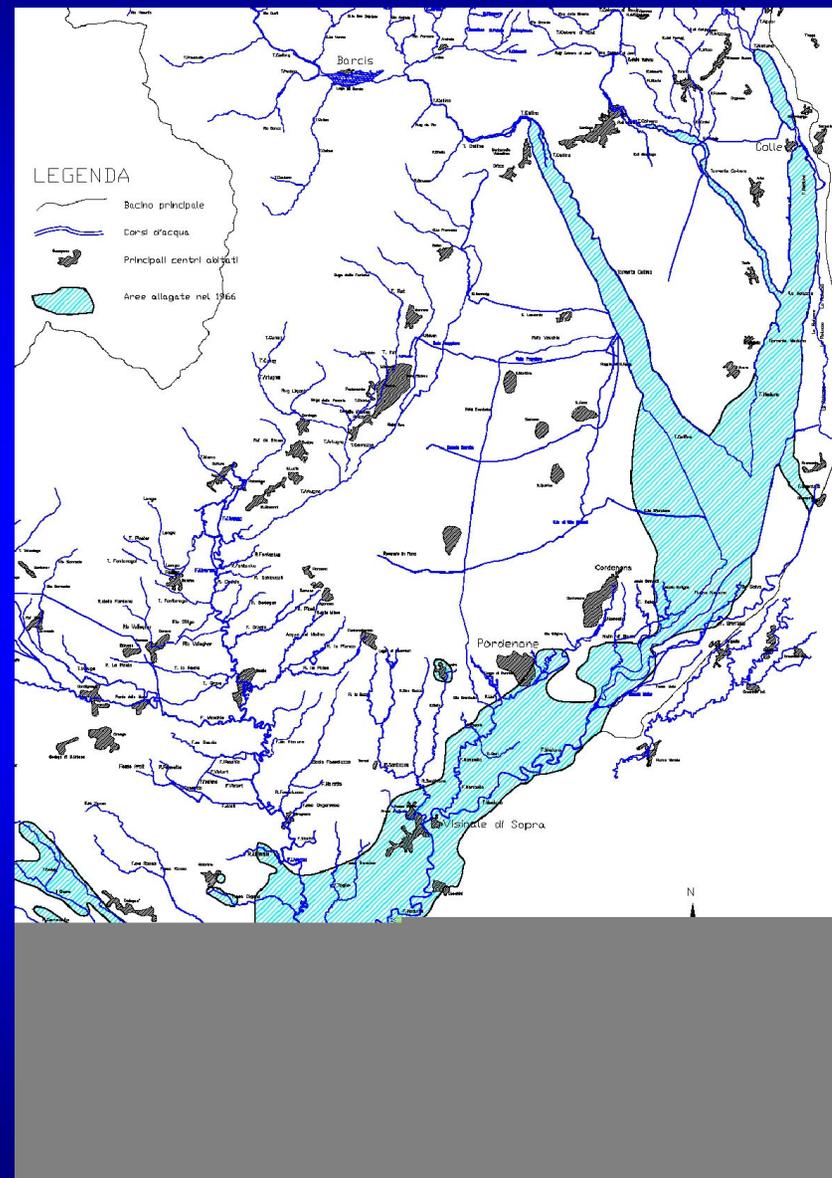
Aree allagate dalla piena del novembre 1966

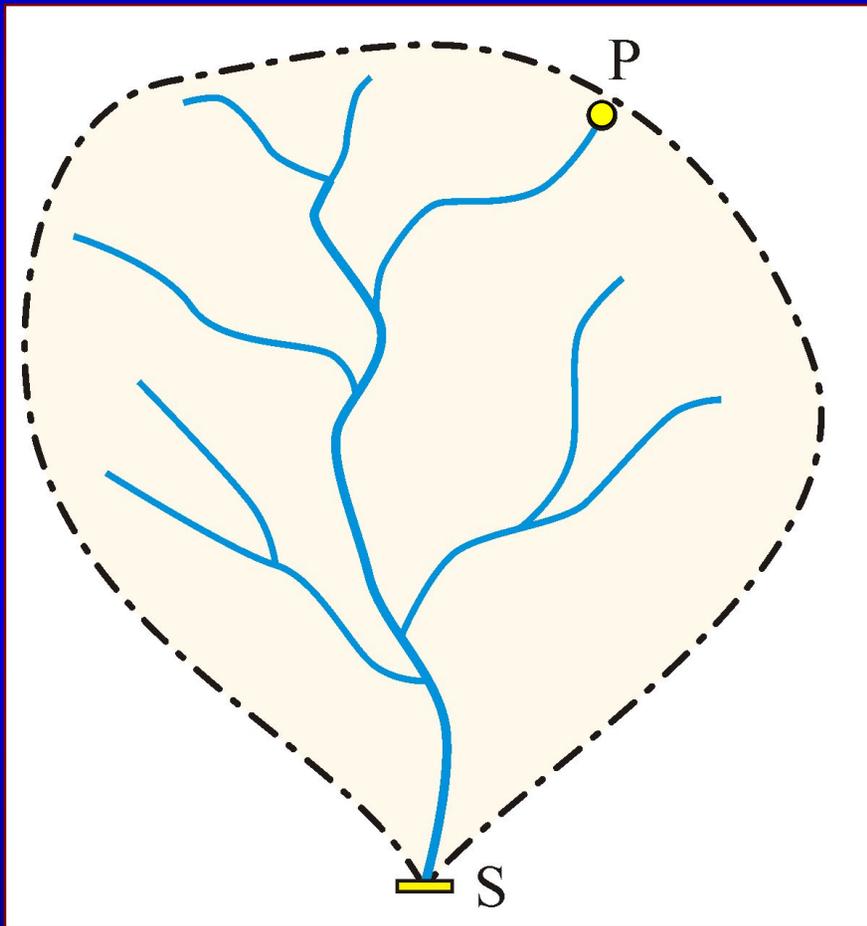
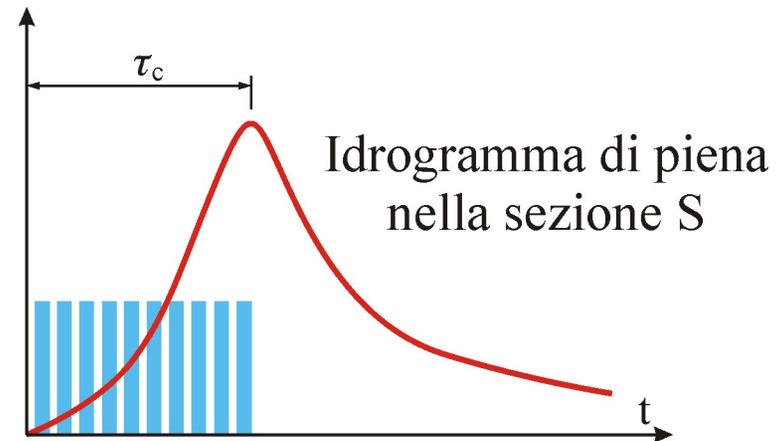
Formazione della piena in un bacino idrografico

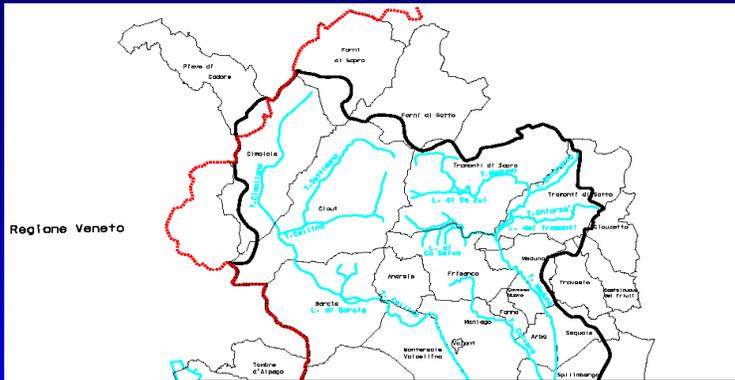
Il ruolo della distribuzione spazio-temporale delle precipitazioni

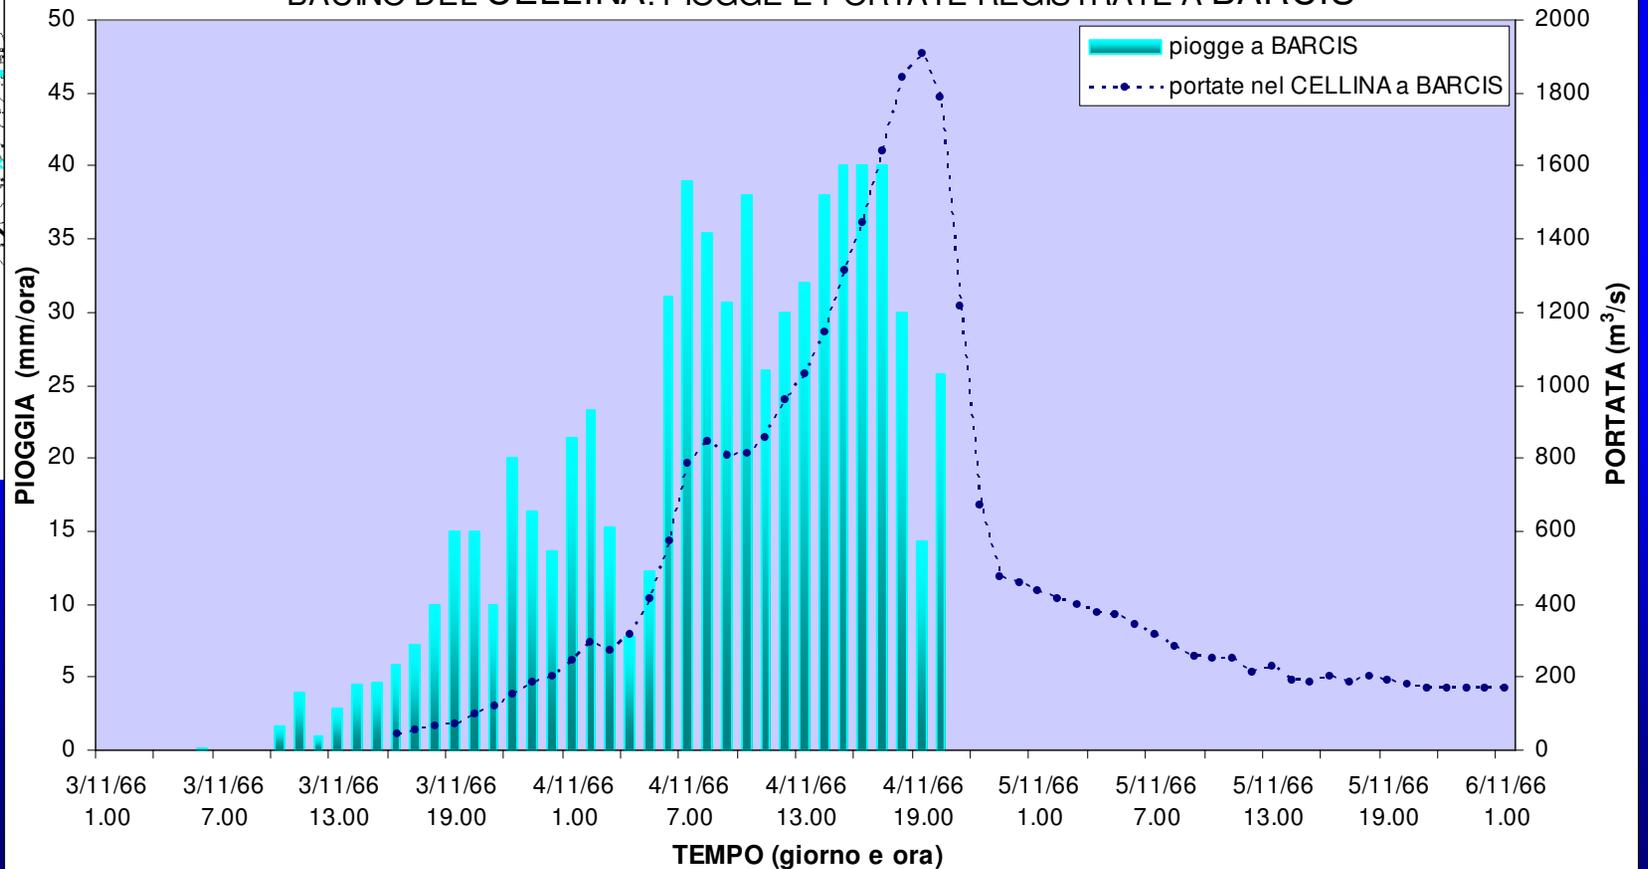
EVENTO DI PIENA DEI GIORNI 3-4-5 NOVEMBRE 1966
BACINO DEL CELLINA: PIOGGE E PORTATE REGISTRATE A BARCIS

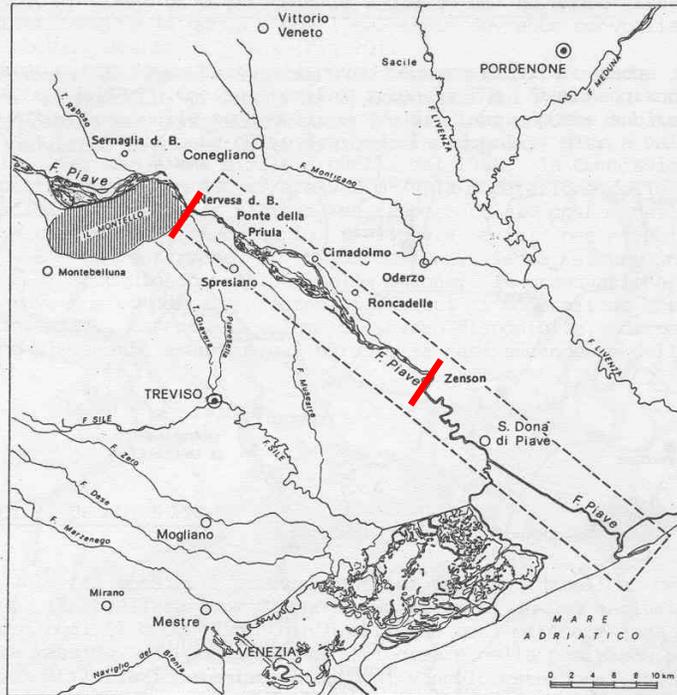
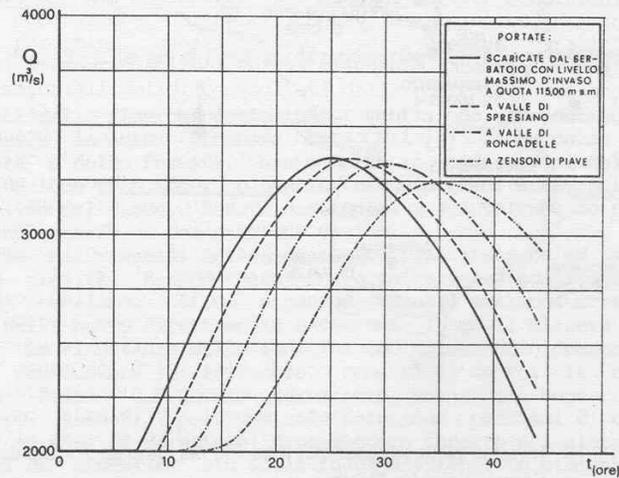
Gli effetti della propagazione della piena

- ritardo di fase del colmo
- attenuazione del colmo

Fig. 11 - Propagazione di una piena lungo le Grave del Piave tra Nervesa e Zenson.

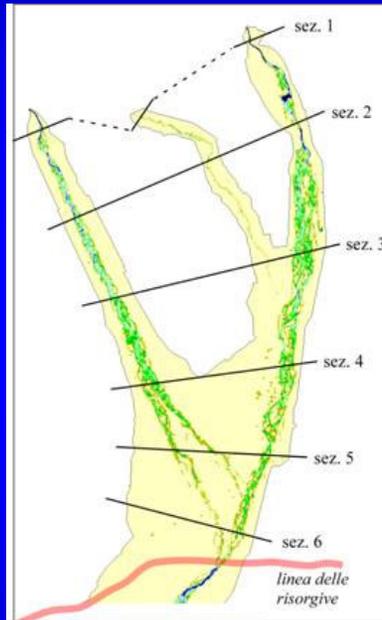
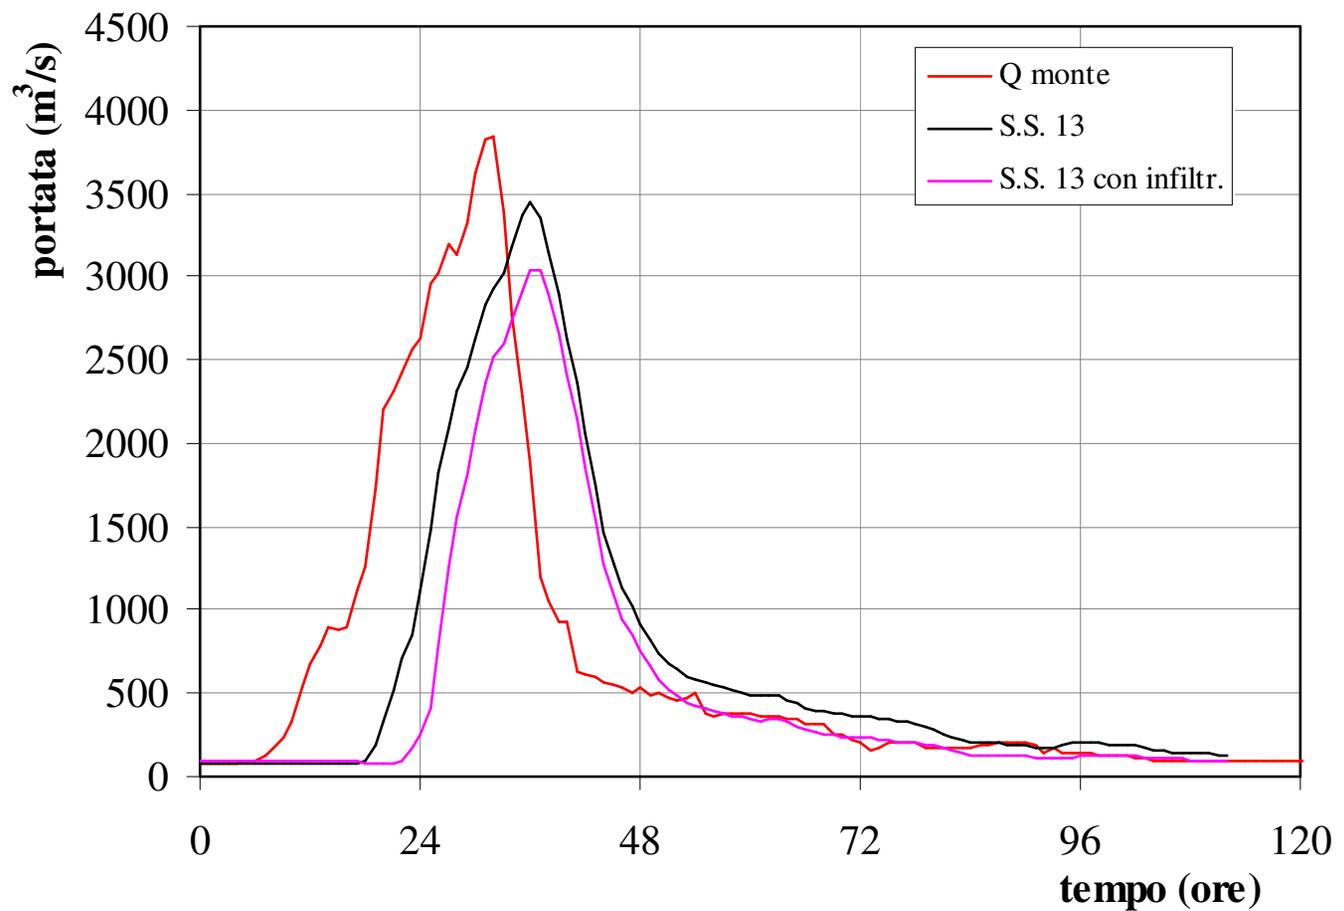
Effetti della propagazione e dell'infiltrazione lungo i conoidi Piena del novembre 1966
