# INVASO DI COLLE PER LA LAMINAZIONE DELLE PIENE DEL TORRENTE MEDUNA

VERSANTE IN SPONDA SINISTRA DELLA SEZIONE D'IMPOSTA DELLA DIGA  
SCHEMI DELLE ANALISI DI STABILITA' CON IL METODO DELL'EQUILIBRIO LIMITE

INVASO DI COLLE PER LA LAMINAZIONE DELLE PIENE DEL TORRENTE MEDUNA  
Versante in sponda sinistra della sezione di imposta della diga  
Analisi di stabilità con il metodo dell'equilibrio limite - Geometria e maglia dei centri

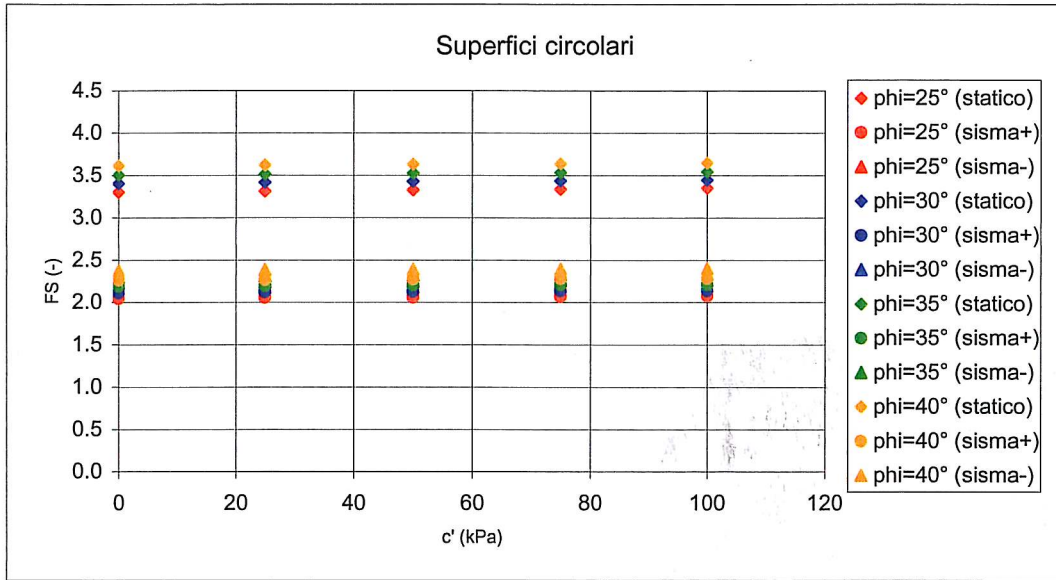
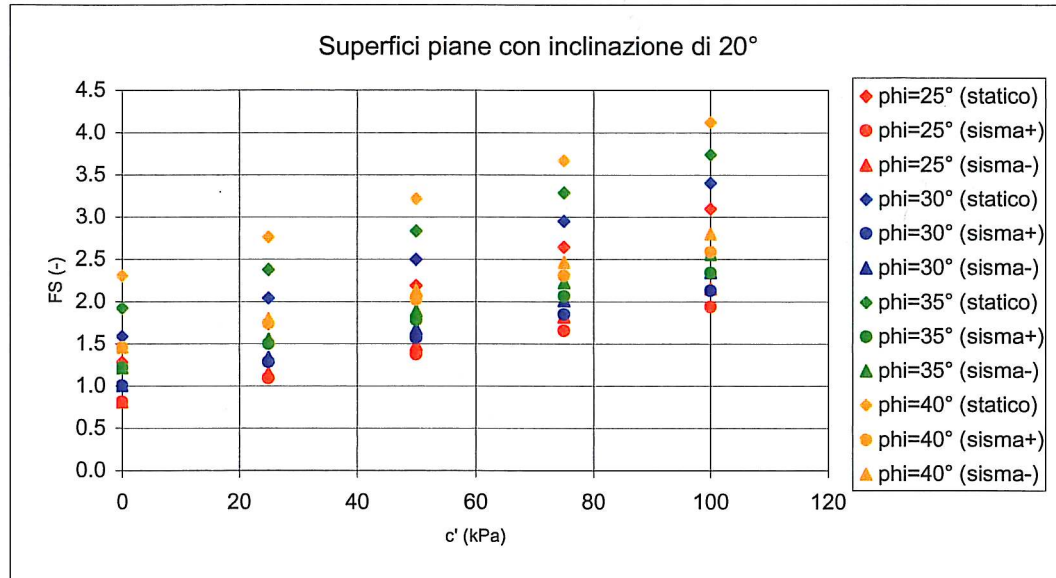
Invaso di Colle per la laminazione delle piene del Torrente Meduna  
 Analisi di stabilità del versante in sponda sinistra con il metodo dell'equilibrio limite  
 Assenza di invaso

Valori del Fattore di Sicurezza (secondo Janbu) in funzione dei parametri dei piani di stratificazione

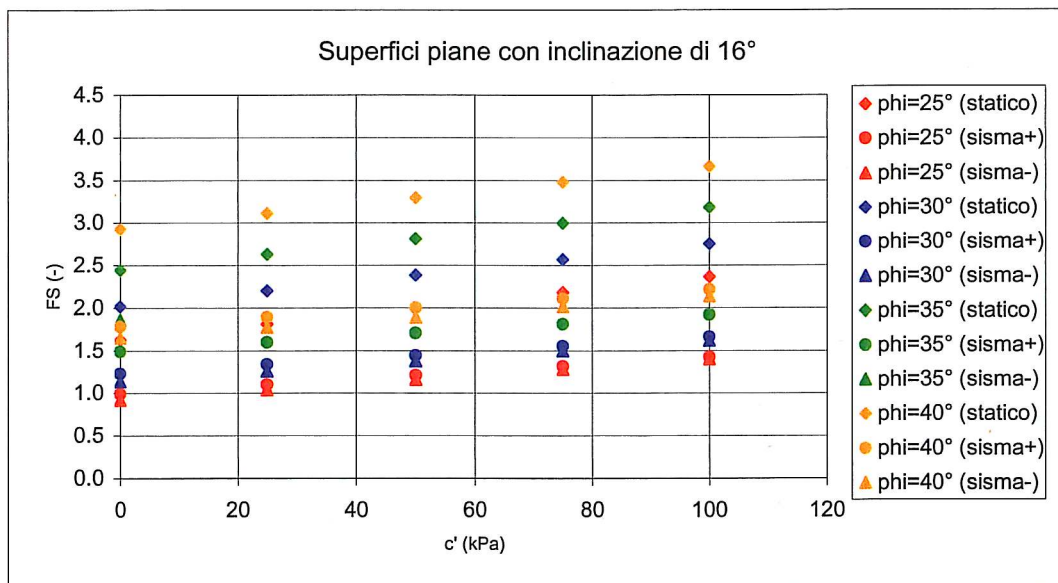
**Invaso di Colle per la laminazione delle piene del Torrente Meduna**  
**Analisi di stabilità del versante in sponda sinistra con il metodo dell'equilibrio limite**  
**Piena normale**

Valori del Fattore di Sicurezza (secondo Janbu) in funzione dei parametri dei piani di stratificazione

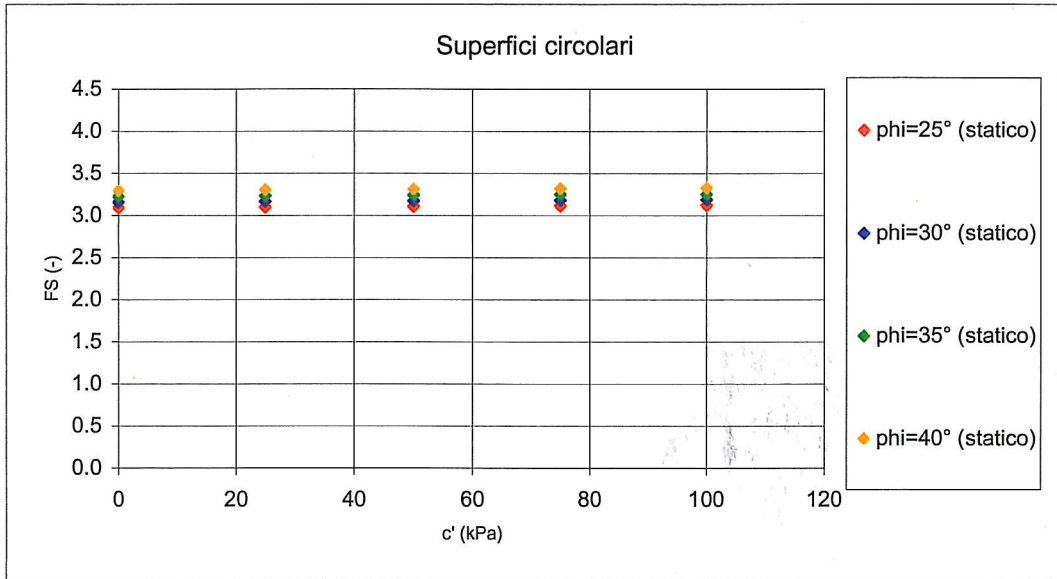
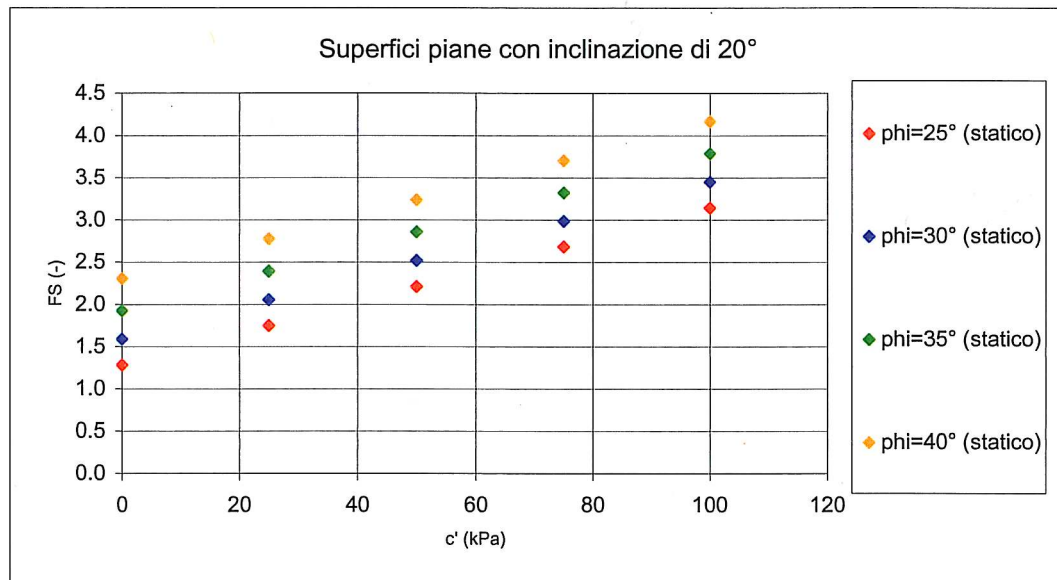
Invaso di Colle per la laminazione delle piene del Torrente Meduna  
 Analisi di stabilità del versante in sponda sinistra con il metodo dell'equilibrio limite  
 Piena catastrofica

Valori del Fattore di Sicurezza (secondo Janbu) in funzione dei parametri dei piani di stratificazione

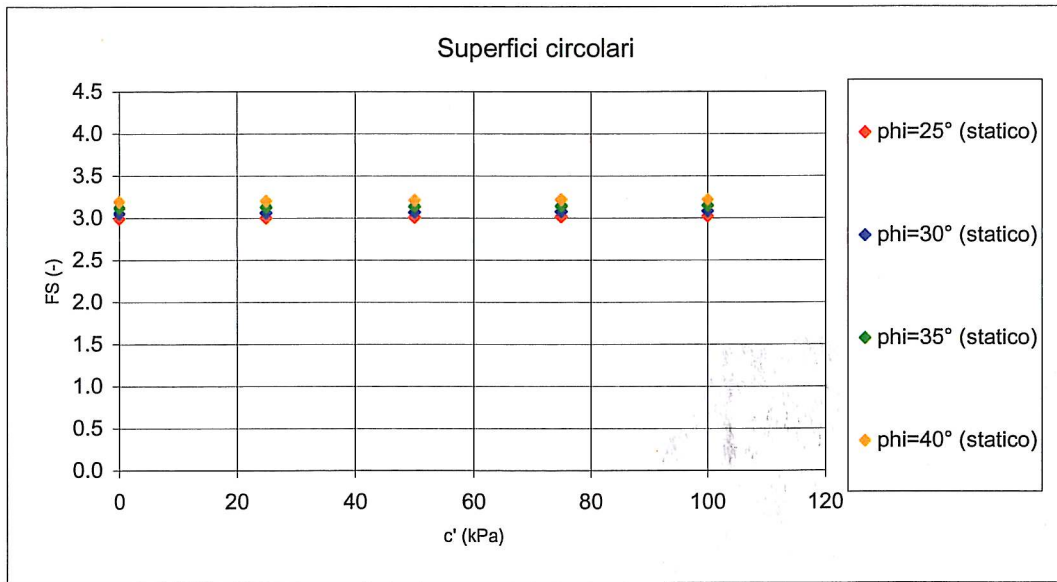
Invaso di Colle per la laminazione delle piene del Torrente Meduna  
 Analisi di stabilità del versante in sponda sinistra con il metodo dell'equilibrio limite  
 Svaso rapido da piena normale

Valori del Fattore di Sicurezza (secondo Janbu) in funzione dei parametri dei piani di stratificazione

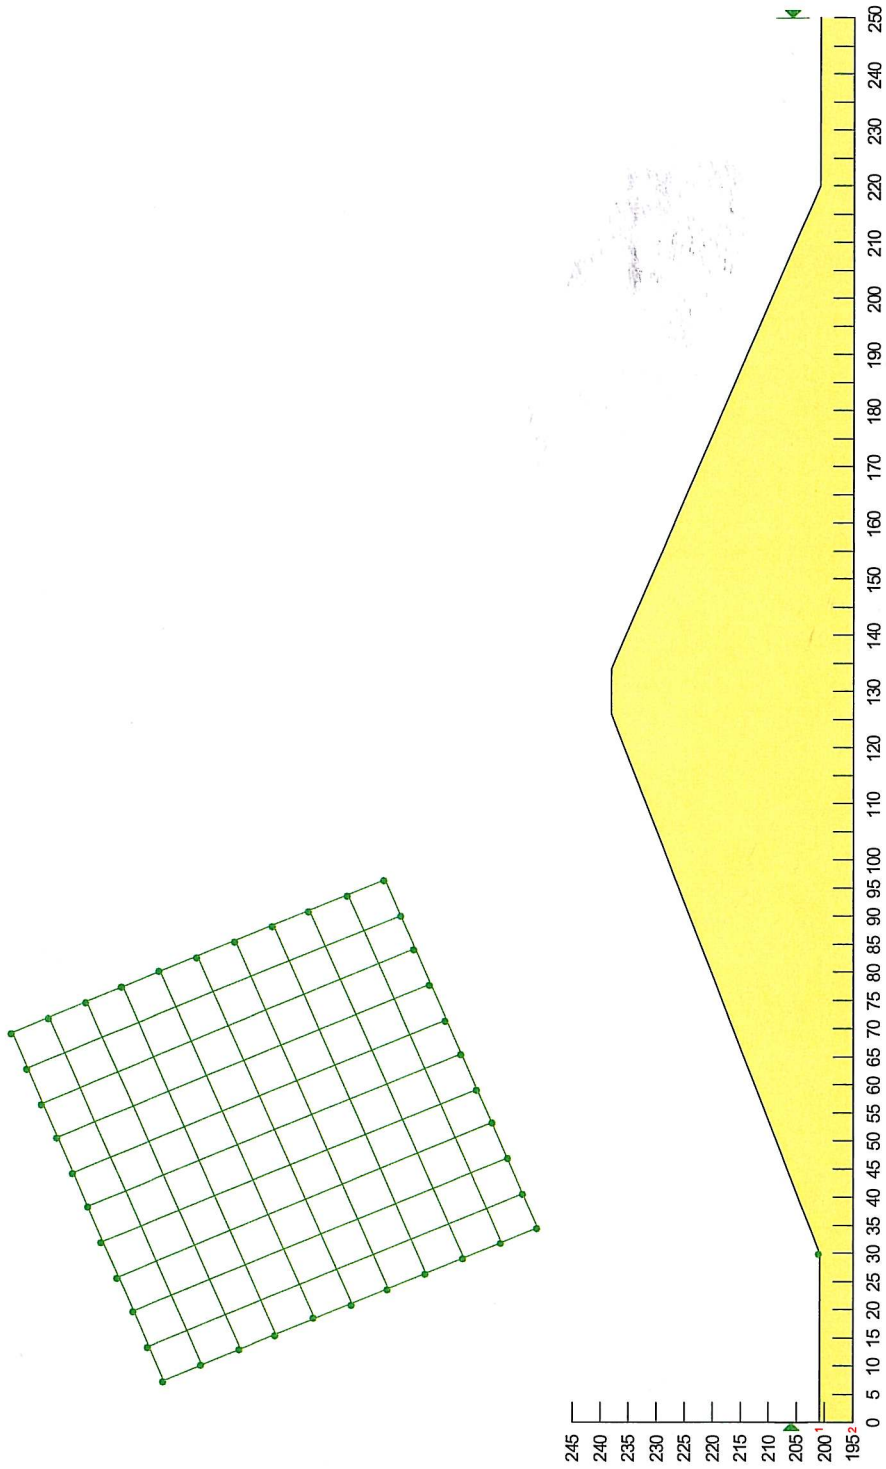
Analisi di stabilità all'equilibrio limite del corpo diga  
Geometria e maglia dei centri - Paramento di monte

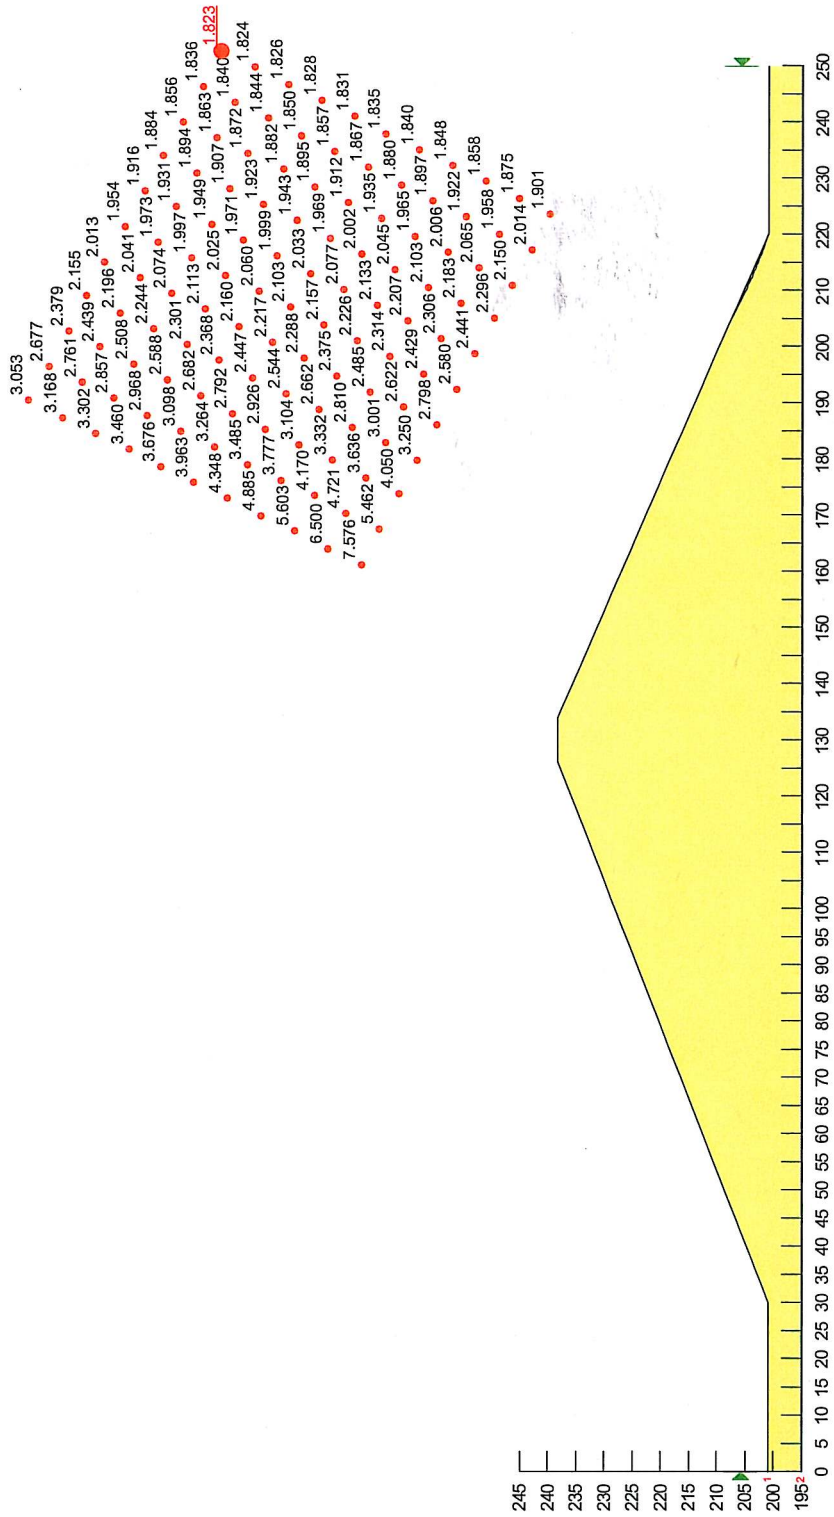
INVASO DI COLLE PER LA LAMINAZIONE DELLE PIENE DEL TORRENTE MEDUNA  
Analisi di stabilità all'equilibrio limite del corpo diga – Paramento di valle  
Fattori di sicurezza secondo Bishop  
Assenza di invaso - Caso statico -  $\phi' = 38^\circ$  - Superficie a FS minimo

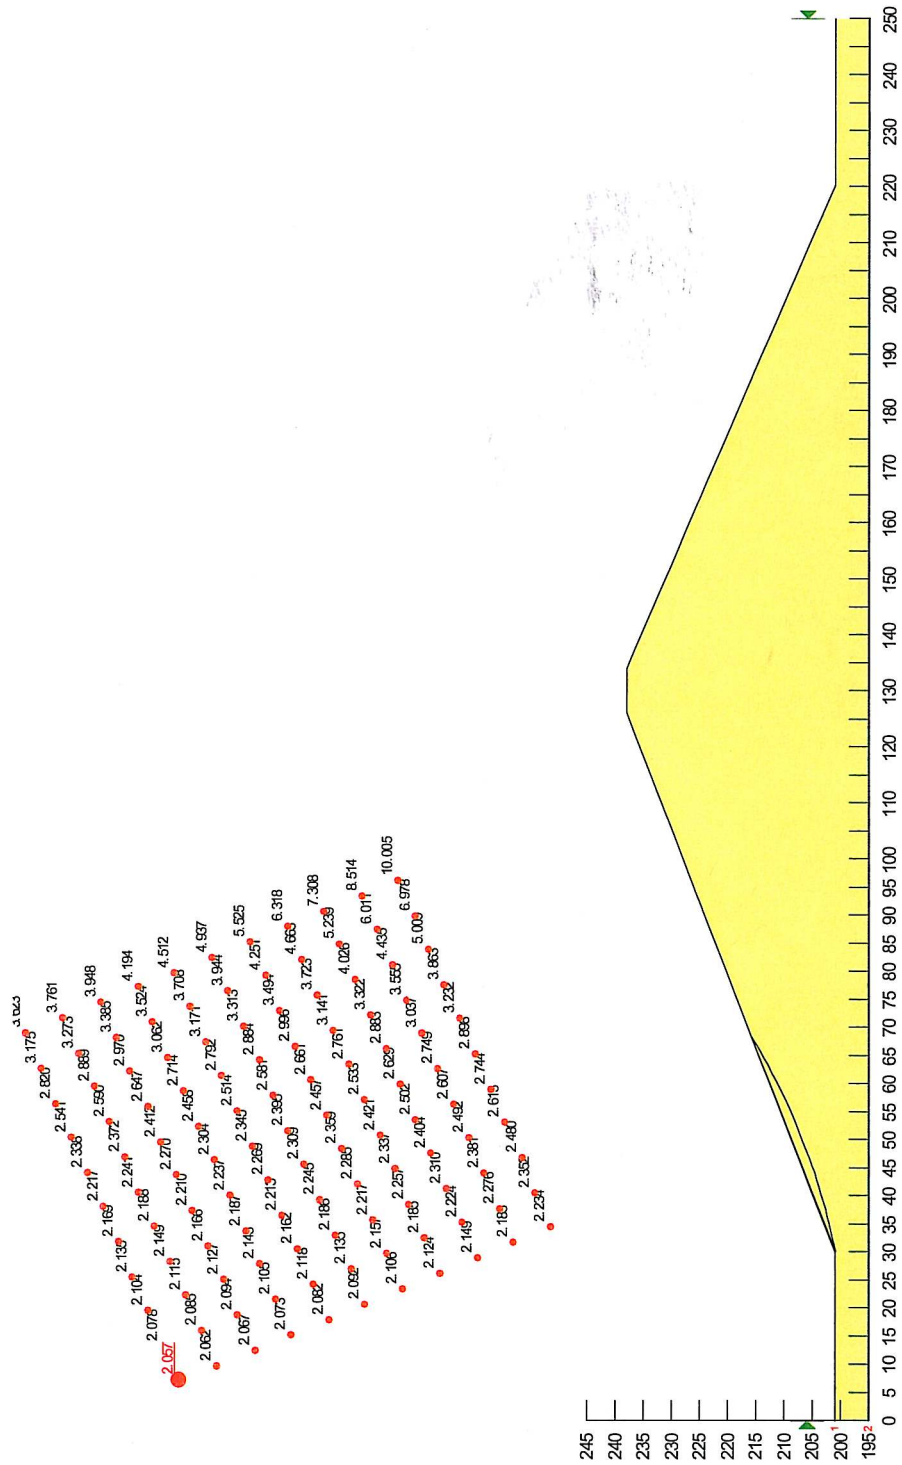
INVASO DI COLLE PER LA LAMINAZIONE DELLE PIENE DEL TORRENTE MEDUNA  
 Analisi di stabilità all'equilibrio limite del corpo diga – Paramento di monte  
 Fattori di sicurezza secondo Bishop  
 Assenza di invaso - Caso statico -  $\phi'=38^\circ$  - Superficie a FS minimo
